Hauptstraße 43 / Sandgasse 1

**TAFEL
11**

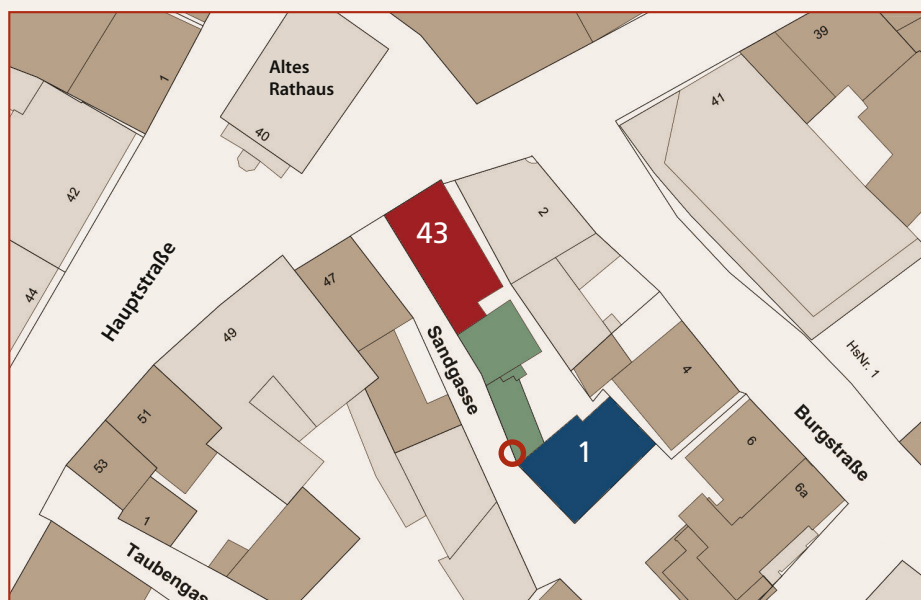
Lageplan
Hauptstraße 43 / Sandgasse 1

- Hauptstraße 43, Wohn- und Geschäftshaus, erbaut vor 1816
- ehemaliger Zugang zum Hof, ca. 1891 mit Stall überbaut, 1947 mit Wohnraum aufgestockt
- Sandgasse 1, ehemalige Scheune, erbaut 1712
- Sie stehen hier

Dieses Ensemble folgt der üblichen Form der Hofreite und war nur von der Hofseite her erschlossen. Die Errichtung des Wohnhauses in der Hauptstraße ist auf mind. 1816 datiert. Das Haus wurde zu einer Zeit in Fachwerk ausgeführt, als Sichtfachwerk nicht mehr üblich war, so dass es verputzt wurde. Die Holzfassade des oberen Stockwerks wurde 1913 bei einem Umbau angebracht. Zunächst beherbergte das Gebäude verschiedene Handwerker. In der Besatzungszeit nach 1918 diente es französischen Soldaten als Kantine. Danach boten hier im Laufe der Zeit verschiedene Handelsgeschäfte ihre Waren an. Der Zugang zum Hof wurde Ende des 19. Jahrhunderts mit einem Stall überbaut. 1947, in Zeiten gro-

ßer Wohnungsnot, wurde er aufgestockt und eine Wohnung darin eingerichtet. Die Scheune in der Sandgasse am Ende des Grundstücks ist das kunsthistorisch bedeutendere Gebäude dieses Ensembles. Die Errichtung ist dendrochronologisch für 1712 gesichert. Das Fachwerk besteht nur aus lastentragenden Ständern und diagonalen Streben zur Aussteifung, um Horizontalkräfte wie Winddruck aufzunehmen. Es ist frei von jeglichem Schmuckfachwerk, weist so auf die ursprüngliche Nutzung als Scheune hin und markiert gleichermaßen das nahende Ende der Ära des Sichtfachwerks. Das Satteldach ist auf der Südseite abgewalmt.
